# Op het netvlies van een monument

Een beheersgerichte blik op  
muurschilderingen in Vlaanderen

Onderzoek, methodologie en richtlijnen

Een uitgave van agentschap Onroerend Erfgoed

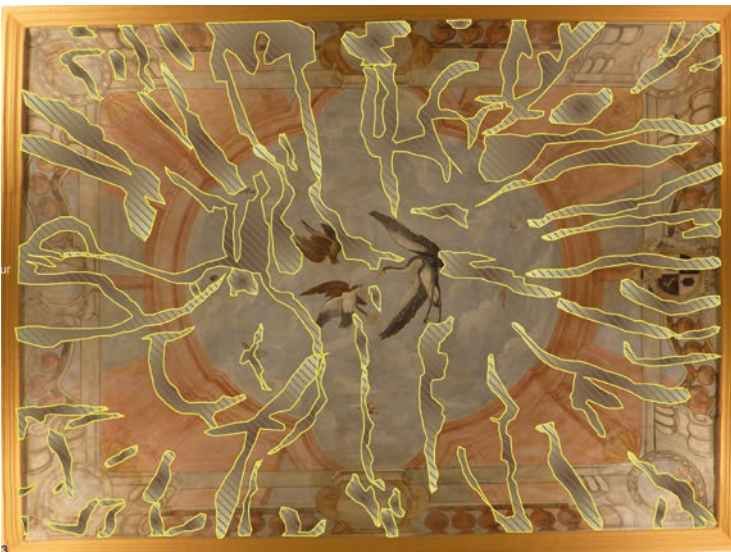
Een te lichte drager of het ‘werken’ van de drager kan barsten veroorzaken doorheen het volledige lagenpakket.

Zo zien we dat de plafondschildering in het Ostium van de abdij van Tongerlo (Westerlo) bezaaid is met fijne barsten (fig. 47).

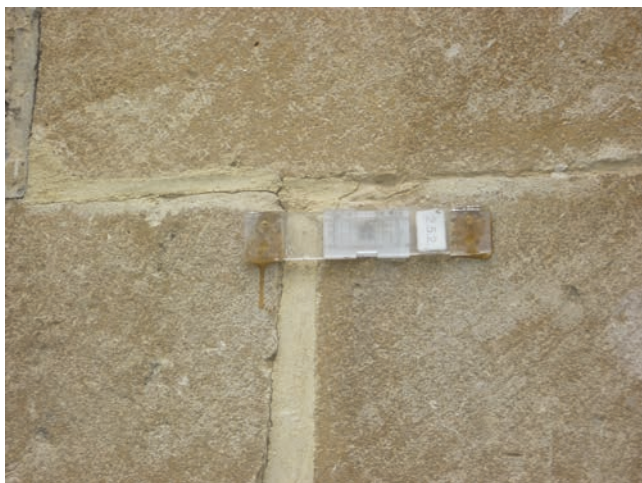
Om de werking van barsten te monitoren worden scheurmeters aangebracht, zoals op een buitengevel van de parochiekerk Sint-Ambrosius in Dilbeek (fig. 48).

**FIG. 48** een scheurmeter meet bewegingen van barsten (foto E. Jacobs, 2013)

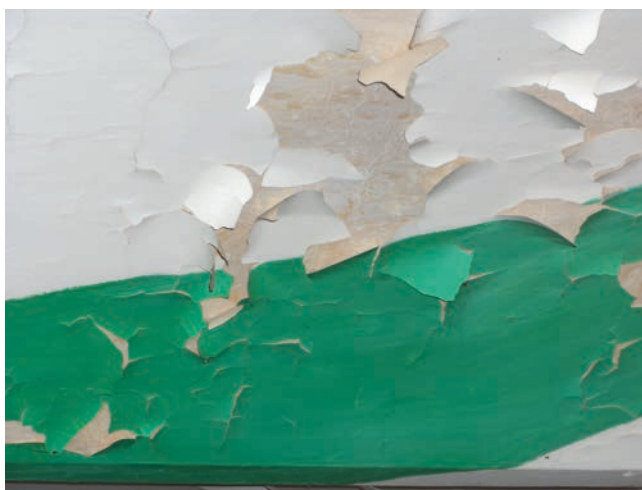
Bij de schildering in de kelder van het kasteel van Beervelde (Lochristi) zijn de grondlaag en de bovenliggende polychrome verflagen niet aan elkaar aangepast. De incompatibiliteit tussen de lagen is één van de oorzaken van de afschilfering van de verflaag (fig. 49).

**FIG. 49** afschilferende verflaag in de kelder van het kasteel van Beervelde (foto E. Jacobs, 2007)

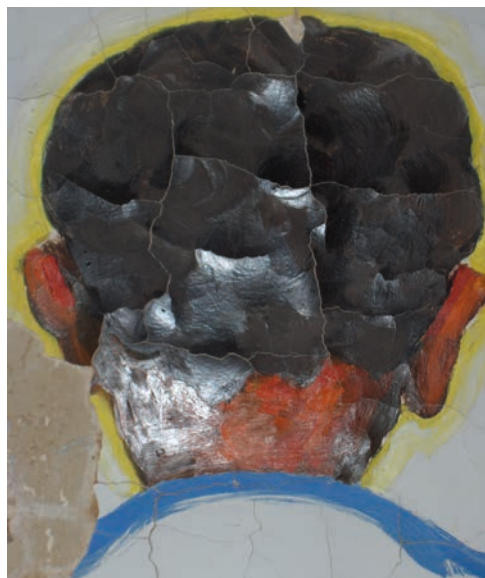
Ook de schilderijen van Raveel, De Keyser, Elias en Lucassen in de kelder van het kasteel van Beervelde (Lochristi) zijn dringend aan restauratie toe (fig. 60).

**FIG. 60** detail van de beschadigde schilderijen in het kasteel van Beervelde (foto E. Jacobs, 2007)

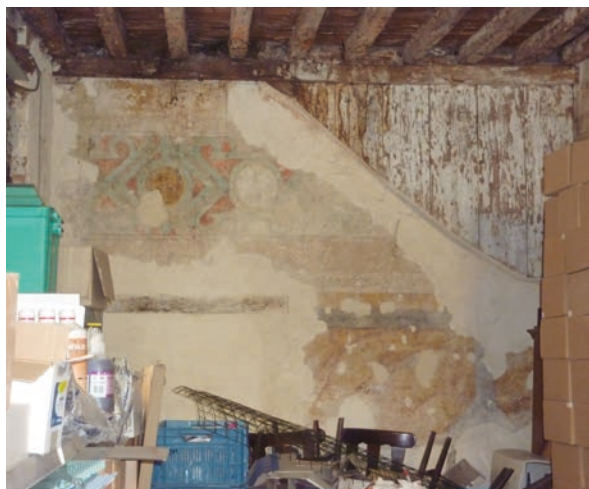
**FIG. 61** zwaar beschadigde gerestaureerde schildering in een volgestouwde berging aan de Stadswaag in Antwerpen (boven)

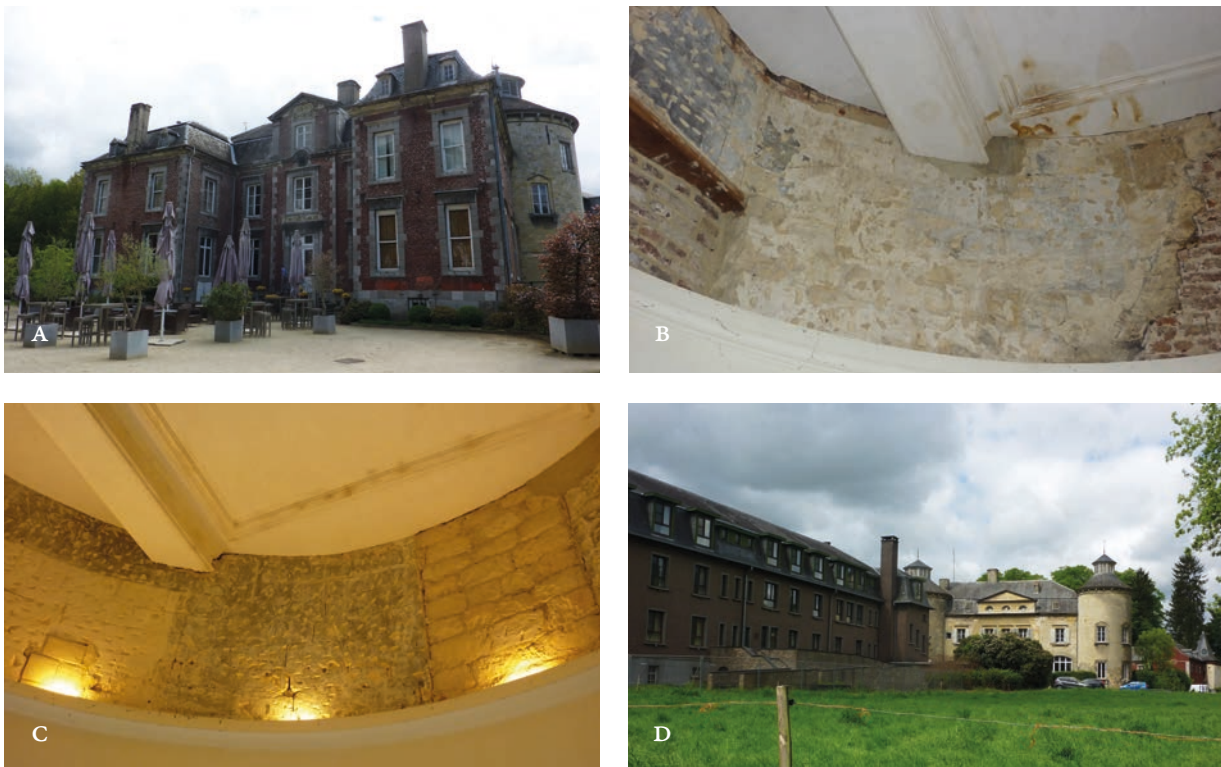
Ze bevinden zich nu helemaal bovenin de hoge ruimte, gedeeltelijk verborgen achter het later ingebrachte plafond (fig. 63 B). De figuratieve voorstelling is nog amper leesbaar door de vele beitelagen die aangebracht werden om een nieuwe pleisterlaag beter te doen hechten (fig. 63 C). Bovendien hebben lekken vuile vlekken veroorzaakt. De hele kasteelsite heeft een horecafunctie en in het kasteel worden evenementen georganiseerd. De toren dient als opslagruimte. De schilderijen worden van op te korte afstand verlicht met onaangepaste lampen. Aan de achterzijde van het kasteel werd in de vorige eeuw een hospitaal aangebouwd dat nu leeg staat (fig. 63 D).

FIG. 63 het kasteel Vilain XIII in Leut (foto's E. Jacobs, 2013)

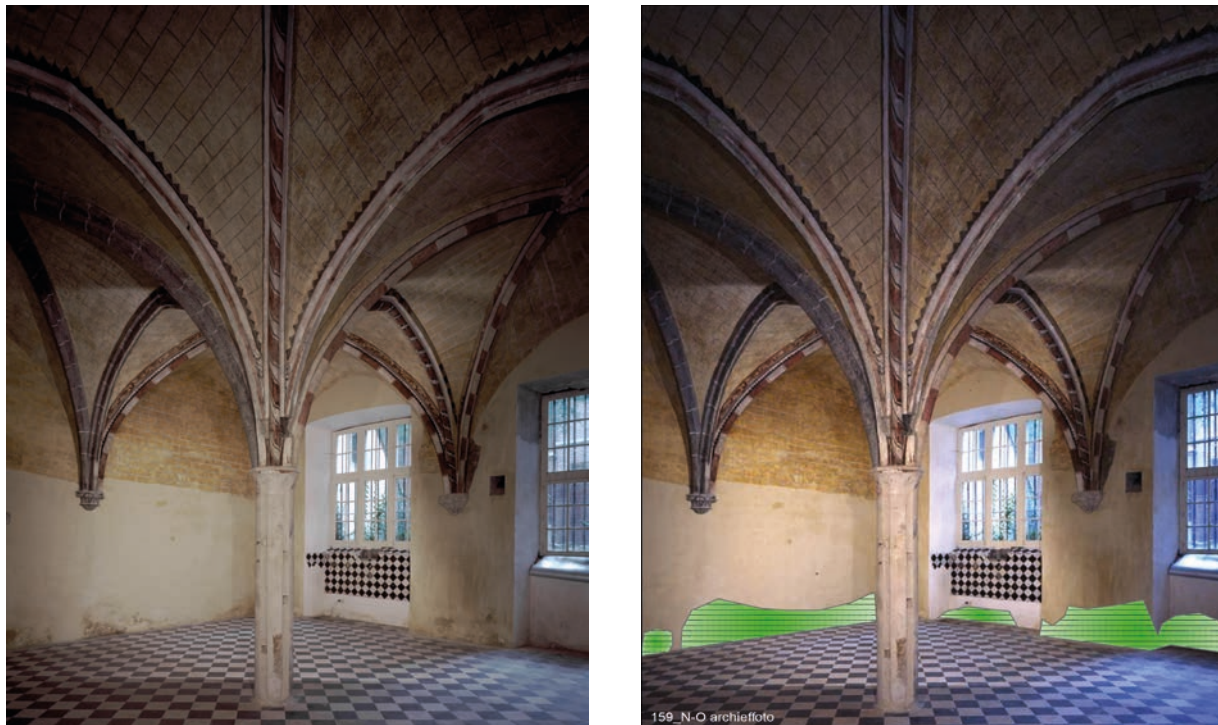
In de sacristie van de Onze-Lieve-Vrouw-ten-Predikherenkerk van Leuven zijn er al lang problemen van opstijgend vocht. Bij de restauratie van de muur- en gewelfschilderingen werden de onderste delen van de muren opnieuw bepleisterd en geschilderd. Al snel trad verkleuring en afschilfering van de verflaag op door het opstijgend vocht (fig. 64-65).

**FIG. 64** archieffoto onmiddellijk na beëindiging van de restauratiewerken in de sacristie van de Onze-Lieve-Vrouw-ten-Predikherenkerk van Leuven in 2004. Bemerkt de vochtschade onderaan de muren (links). De vochtschade op het moment van de o-meting in 2012 werd hier digitaal aangeduid (rechts) (foto O. Pauwels, 2004)

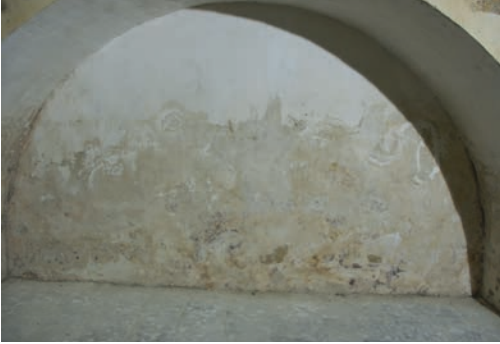
**FIG. 65** detail van de vochtschade in een nis in de sacristie van de Onze-Lieve-Vrouw-ten-Predikherenkerk (foto E. Jacobs, 2004)

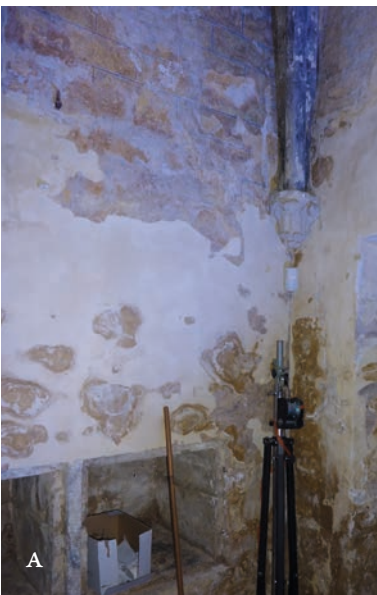
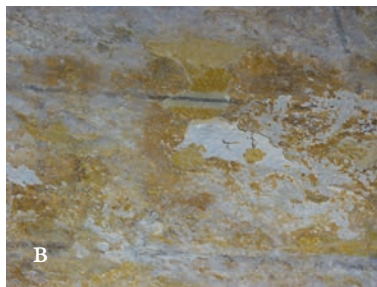
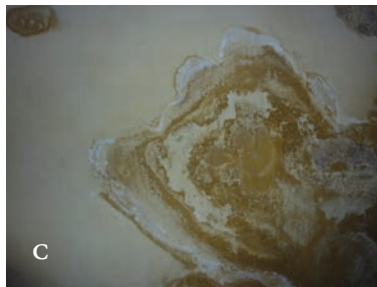
Inslaand vocht kan het gevolg zijn van mechanische gebreken zoals lekke goten en regenpijpen, kapotte daken maar ook van slecht metsel- en voegwerk.

De schade veroorzaakt door een lekkende dakgoot is in de Onze-Lieve-Vrouw-ten-Predikherenkerk in Leuven goed zichtbaar. Er zijn kleuralteraties in de originele verflaag en retouches (fig. 66 A). Er is zoutmigratie met pleisterverlies (fig. 66 B) en ook verfverlies tot gevolg (fig. 66 C).

**FIG. 66** voorbeelden van waterschade (foto's E. Jacobs, 2013)

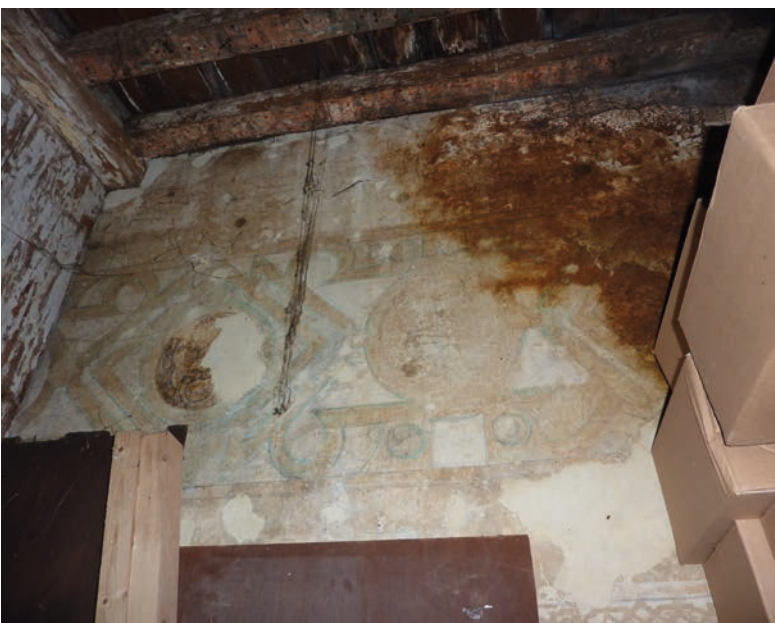
In een pand aan de stadswaag in Antwerpen was een lekkende dakgoot de oorzaak van inslaand vocht. Het water trok door de houten zoldering tot in de muurschildering met grote bruine vlekken als gevolg (fig. 67).

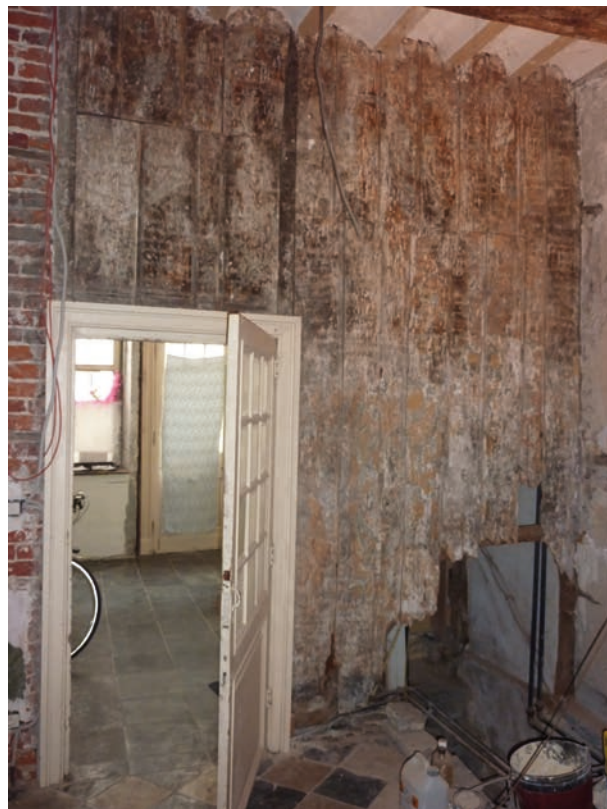
In de Mechelsestraat in Leuven heeft het onderste deel van de houten wand met schildering sterk te lijden gehad door opeenvolgende overstromingen van de Dijle. Sommige planken zijn zelfs gedeeltelijk weggerot (fig. 68).

**FIG. 68** overstromingen hebben veel schade veroorzaakt in de Mechelsestraat in Leuven (foto E. Jacobs, 2013)

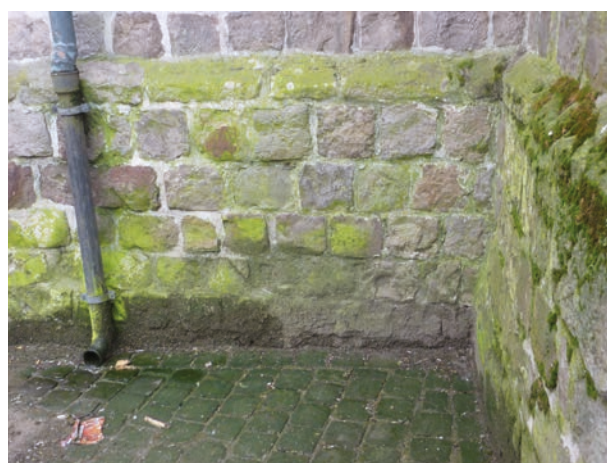
**FIG. 69** de Sint-Medarduskerk in Wervik: een slechte regenafvoer kan problemen veroorzaken (foto E. Jacobs, 2013)

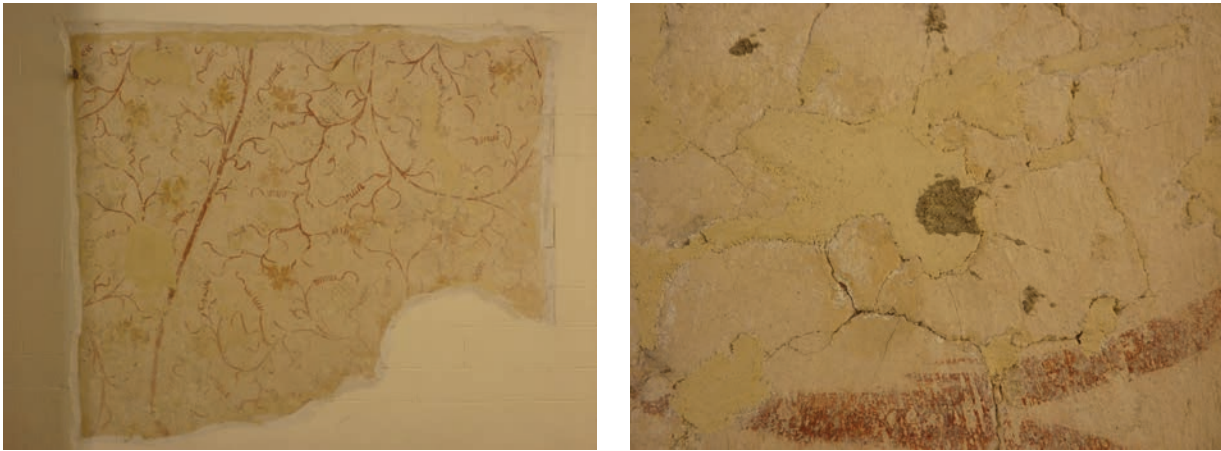
In Rijmenam (Bonheiden) heeft een aannemer de muur rond de schildering opnieuw gepleisterd waarbij spatten op de schildering terecht kwamen (fig. 80).

**FIG. 80** de wandschildering met voorstelling van wijnranken (links) en detail van de schade (rechts) (foto's E. Jacobs, 2012)

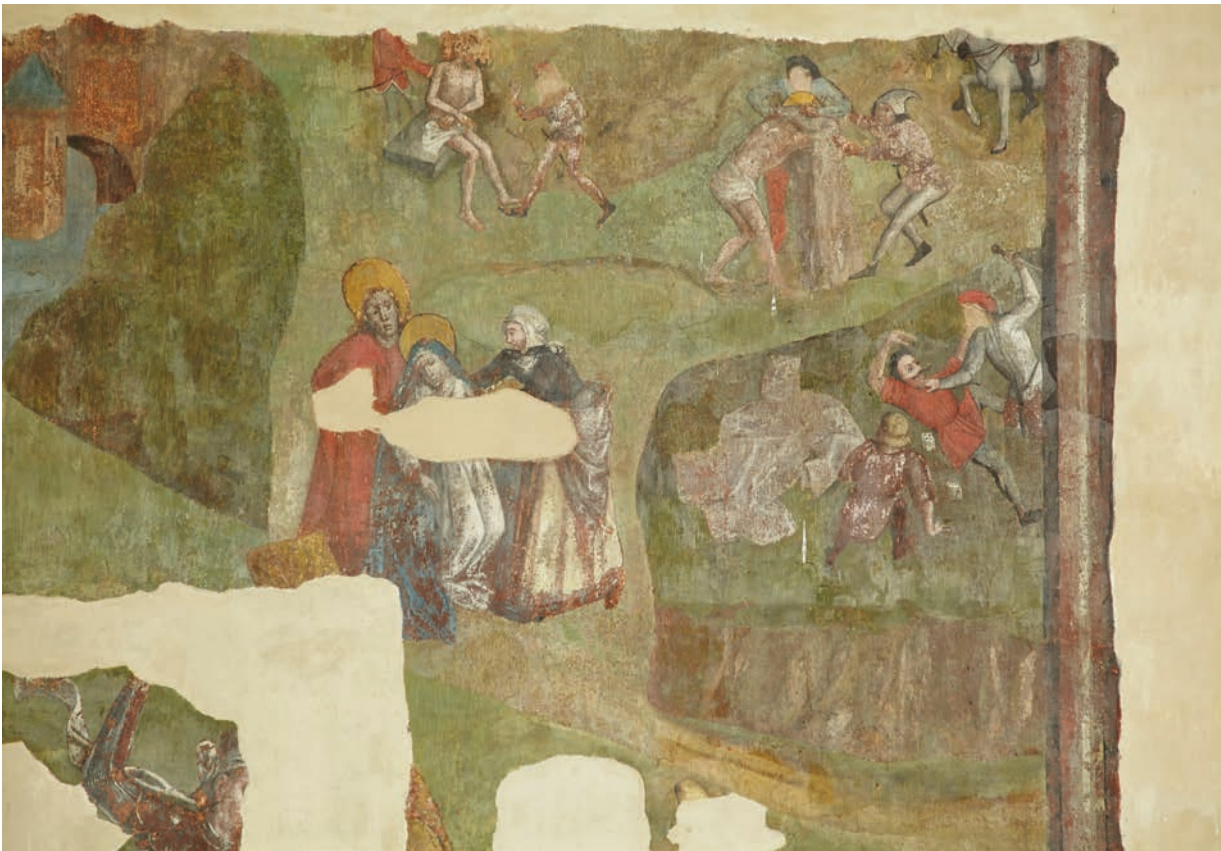
In de kathedraal van Antwerpen werd de muurschildering met voorstelling van de Kruisdraging niet afgeschermd tijdens restauratiewerken aan het bovenliggend gewelf, met druipsporen van witte kalkverf tot gevolg (fig. 81).

**FIG. 81** detail van 'de Kruisdraging' in de kathedraal van Antwerpen (foto K. Vandevorst, 2014)

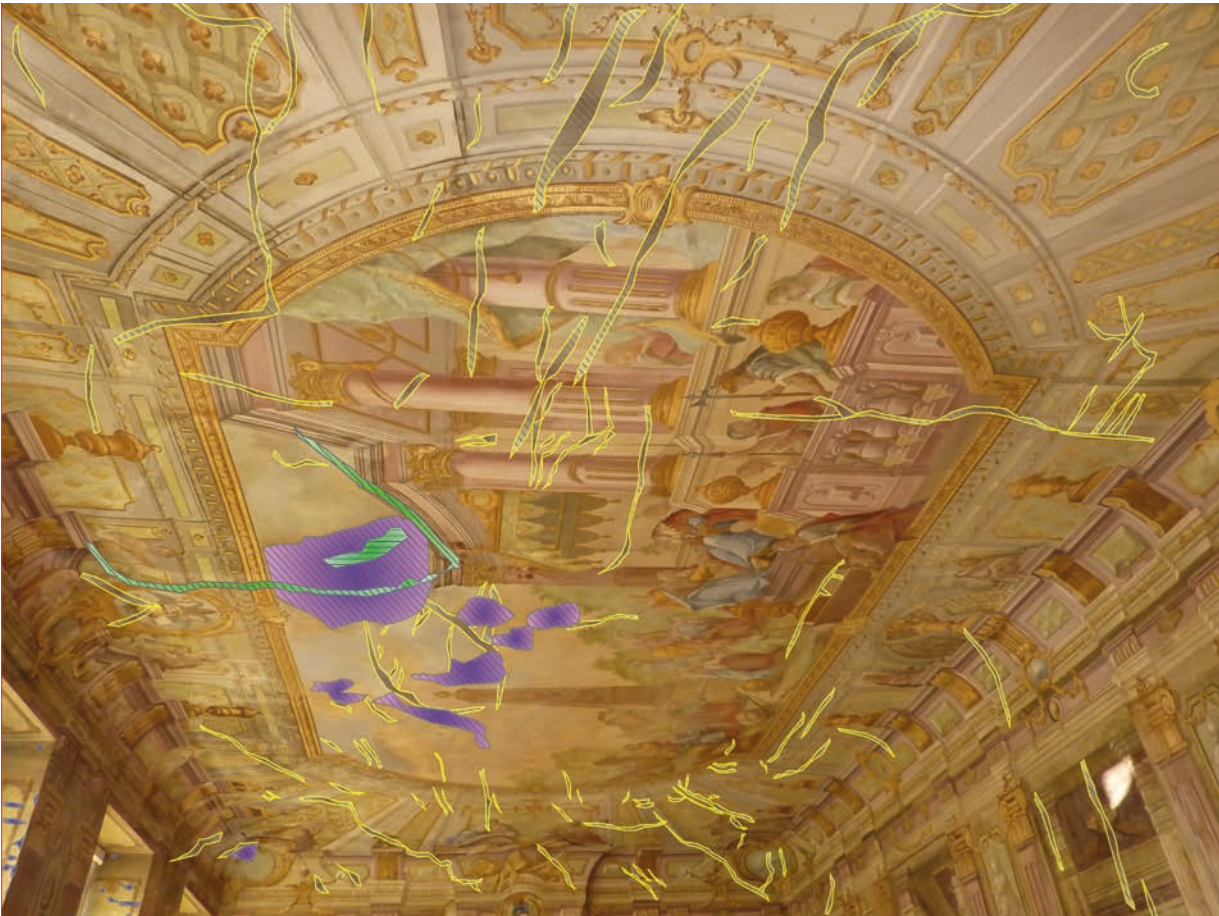
Een doorgedreven restauratie met inbegrip van het wegnemen van de storende overschilderingen was niet mogelijk door de enorme omvang van de overschilderingen en doordat de eerste overschildering zo oud was, dat ze niet meer met solventen kon verwijderd worden.

FIG. 83 digitaal ingetekend schadebeeld op het plafond van de Keizerszaal (foto E. Jacobs, 2013)

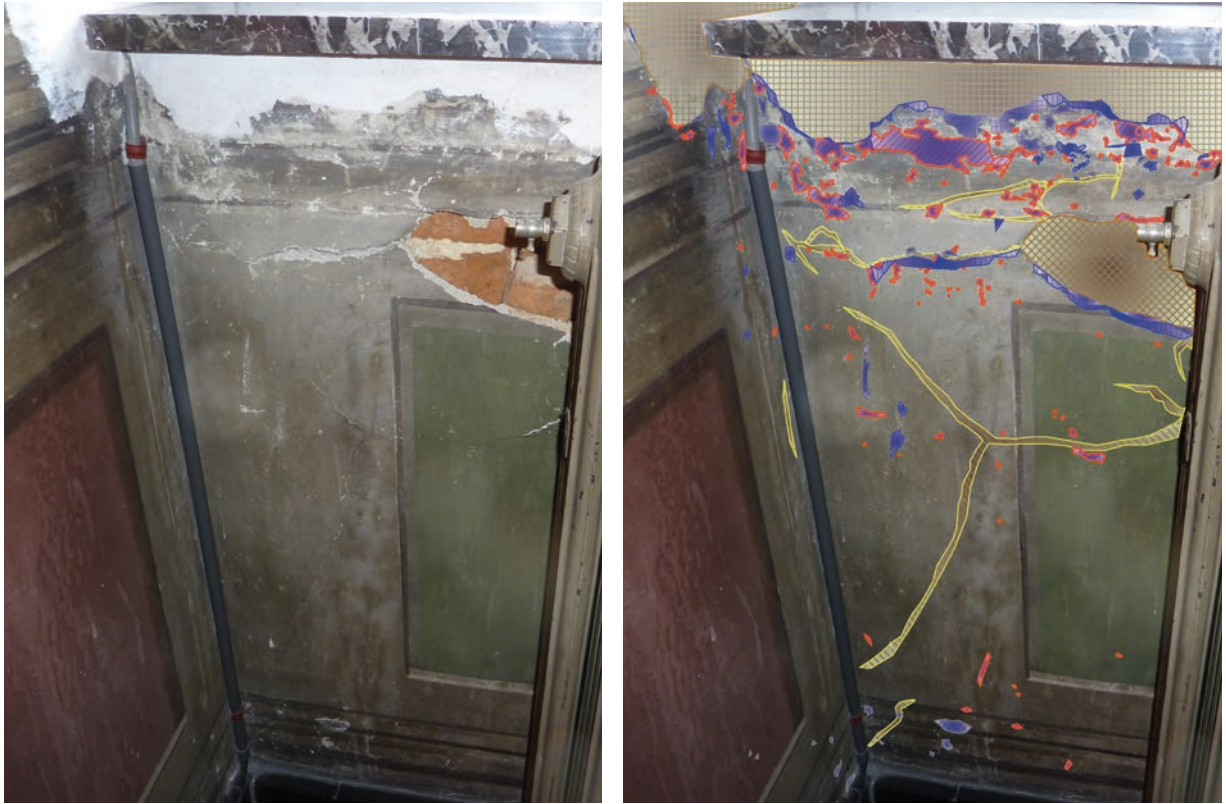
Sindsdien zijn her en der ruwe herstellingen aan het pleisterwerk uitgevoerd. Deze werden slordig uitgevoerd en niet bijgekleurd zodat ze als storend overkomen (fig. 85).

**FIG. 85** reëel schadebeeld op muurvlak onder vensterbank (links) en digitaal ingetekend schadebeeld (rechts)  
(foto E. Jacobs, 2013)

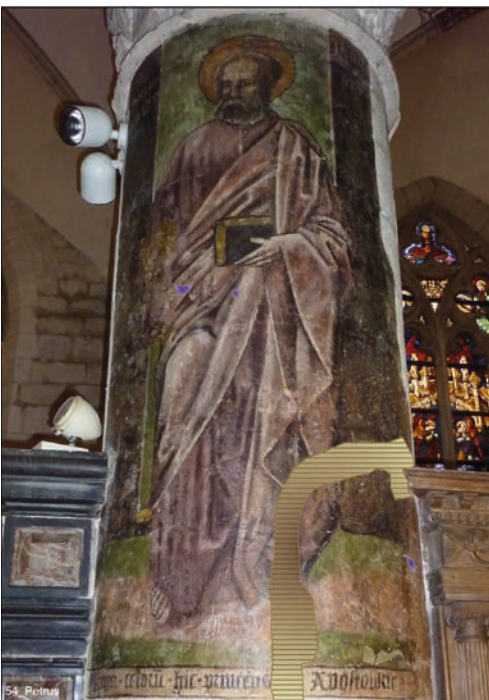
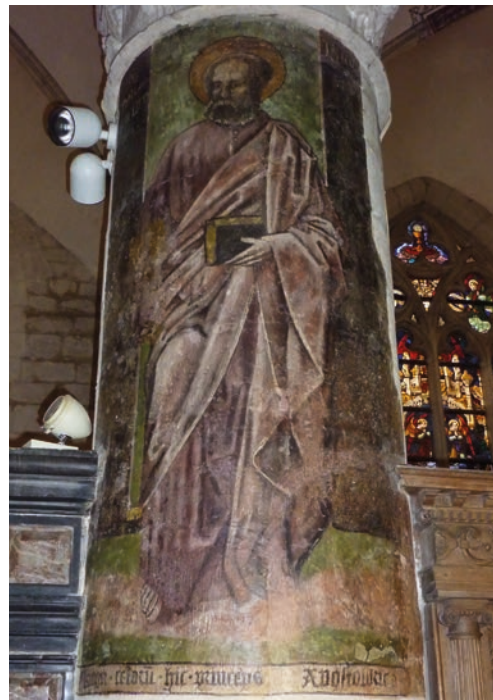
In de Onze-Lieve-Vrouwekerk van Dendermonde werd in 1995 de schildering met voorstelling van de Heilige Petrus gerestaureerd. Er werd bij een vroegere ingreep, over de onderste helft van de schildering een diepe kabelgleuf getrokken en met een soort mastiek gevuld. Deze enorm storende vulling werd verwijderd en opnieuw gevuld met een kalkmortel en geretoucheerd in de omgevingskleuren (fig. 88).

**FIG. 88** links werd de storende vulling digitaal ingetekend. Rechts is de reële toestand (foto E. Jacobs, 2012)

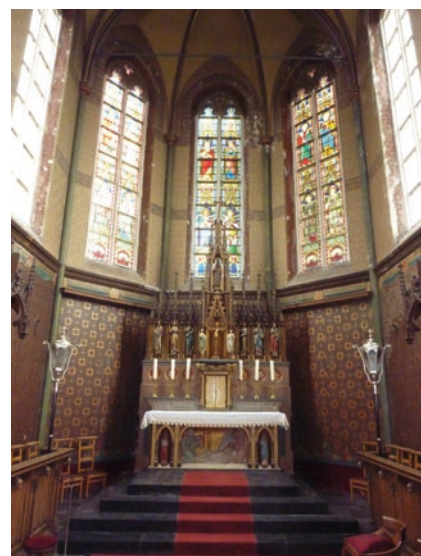
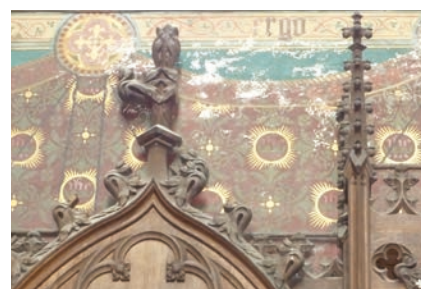
In de Sint-Martinuskerk in Melden (Oudenaarde) is de verwarmingsinstallatie defect. Momenteel wordt verwarmd met vier gasbranders.

**FIG. 93** zicht op het koor van de Sint-Martinuskerk (boven) en detail van de schade (onder) (foto's E. Jacobs, 2013)

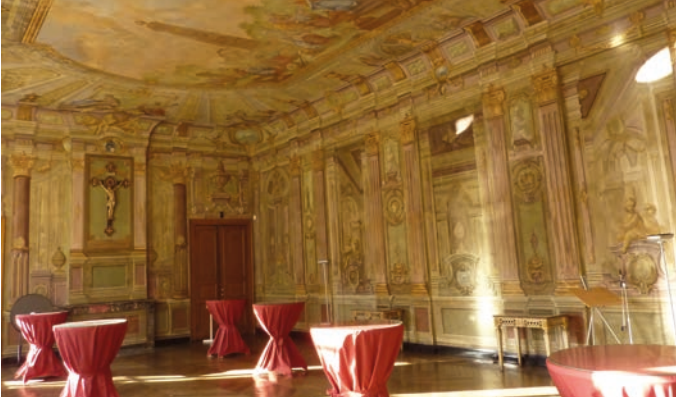
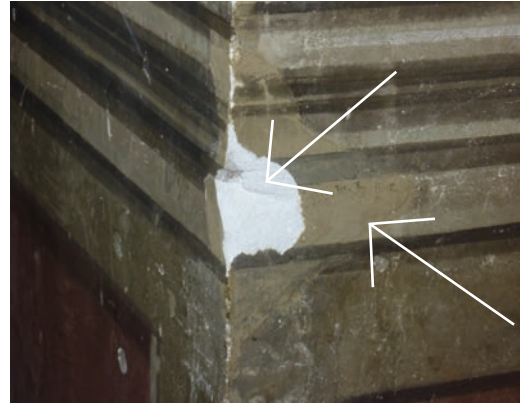
**FIG. 96** zicht op de Keizerszaal en detail van oude en recente beschadigingen (foto's E. Jacobs, 2013)

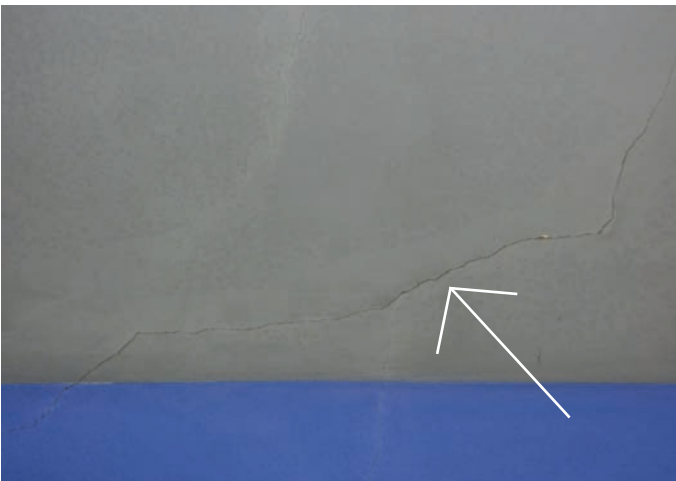
**FIG. 97** barst in het plafond van de blauwe kamer (foto E. Jacobs, 2012)

In het appartement van Jozef Peeters in Antwerpen, was de kindertrampoline van de bovenburen wellicht de oorzaak van het opnieuw openen van 'oude' barsten in het plafond van de slaapkamer van de ouders<sup>27</sup> (fig. 97).

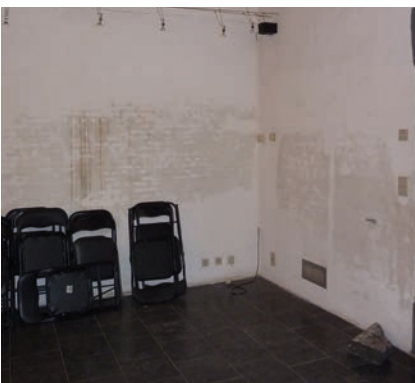
**FIG. 103** vochtschade in het voormalig Godshuis Lantschot (foto E. Jacobs, 2013)

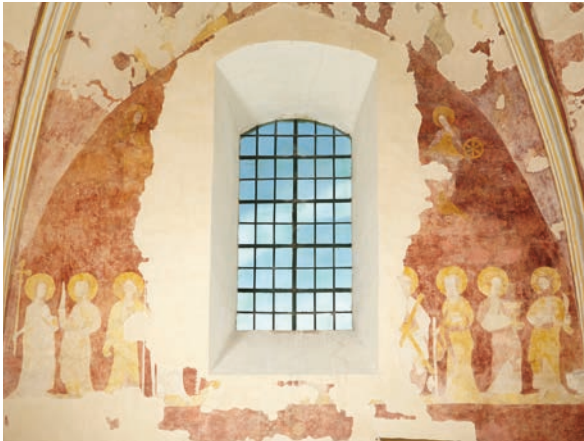
**FIG. 104** de kapel van het Slot van Laarne met te veel licht-inval door het vergrote raam (foto K. Vandevorst, 2014)

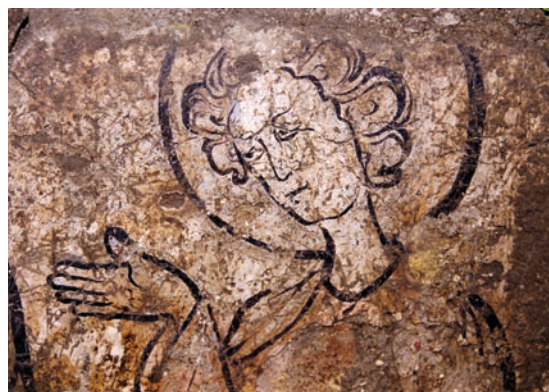
De gelichte wand met schildering staat nu opgesteld in een gesloten vitrine met bovenverlichting, in de kerk. De lichtwaarden in de vitrine konden niet gemeten worden. De schildering heeft sterk ingeboet in contrast maar niet in detailvoering (fig. 113).

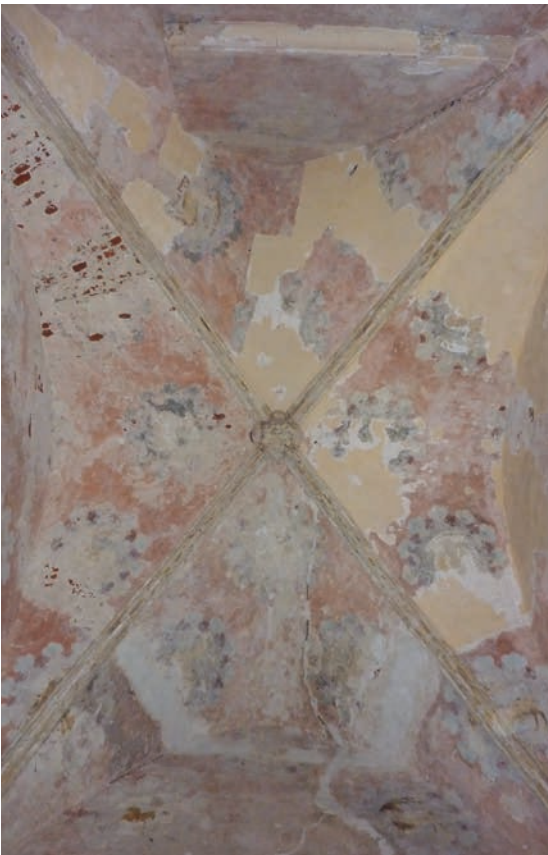
In de donjon van het Kasteel van Horst zijn de 14de-eeuwse schilderingen grotendeels blootgelegd en er zijn een aantal noodfixaties uitgevoerd. De schilderingen waren lang zichtbaar want ze waren verkleurd, versleten en beschadigd vooral eer ze verdwenen onder een kalklaag. Ondanks de beperkte lichtinval door de vrij kleine ramen heeft de schildering sterk ingeboet in kleur en contrast. De medaillons met knielend hert zijn nog amper herkenbaar: een voorbeeld van cumulatieve lichtschade (fig. 115). Een verdere restauratie dringt zich op.

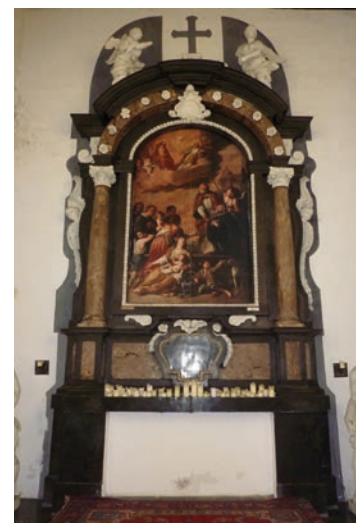
**FIG. 118** vochtproblemen ontsieren de kapel (foto E. Jacobs, 2013)

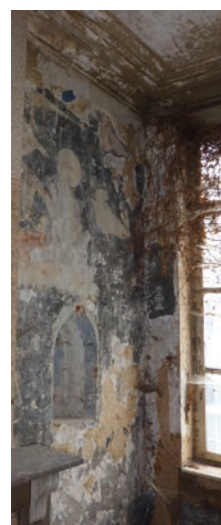
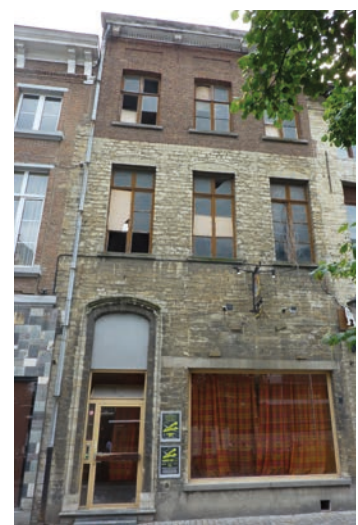
**FIG. 119** via kapotte ruiten verschaffen planten en duiven zich gemakkelijk toegang tot leegstaande gebouwen (foto's E. Jacobs, 2013)

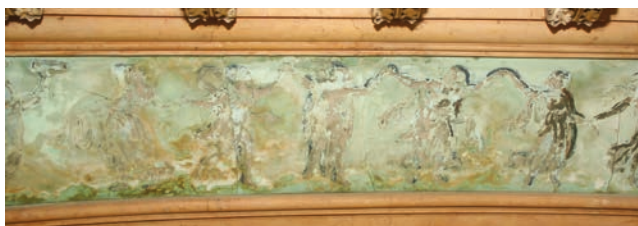
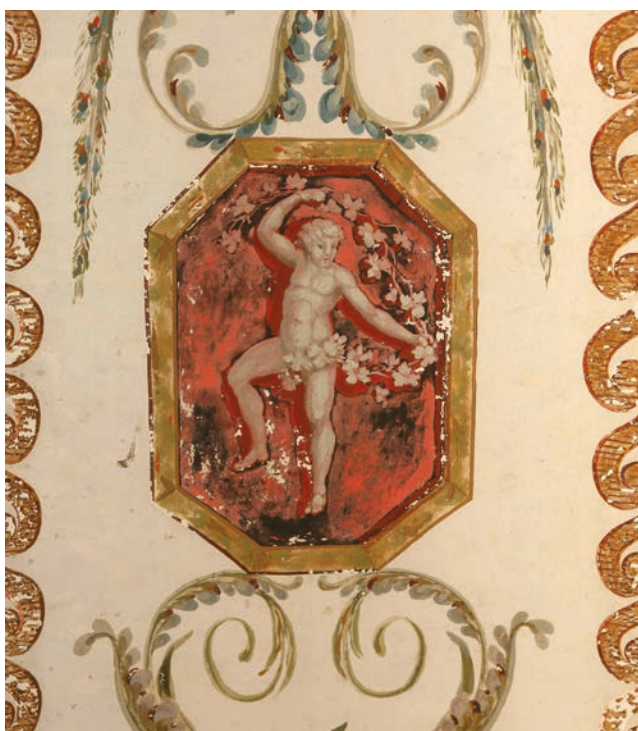
**FIG. 172** zwaar beschadigde fries met dansende figuren (boven) en detail van koepelschildering in slechte toestand (onder) (foto's K. Vandevorst, 2008)

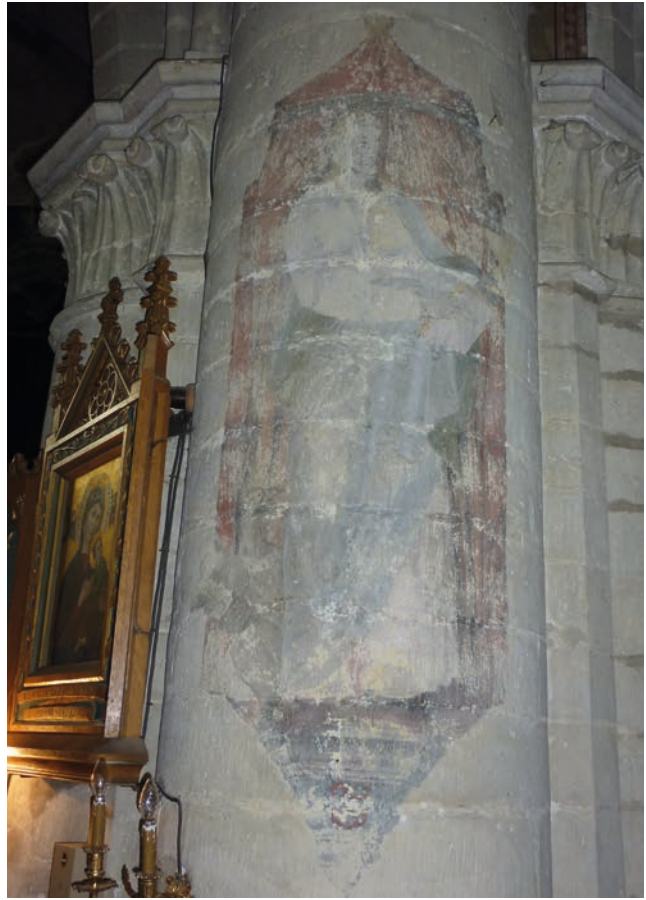
**FIG. 177** de zeer versleten schildering in de Sint-Ambrosius kerk in Dilbeek. Ter hoogte van de horizontale voegen zijn lelijke storende lacunes (foto E. Jacobs, 2013)
